Mercedes Benz Vito 2014
Normaldach-Flügeltüre
1000019069 / HL-MBVI14-ND-FT

The rear door ladder is used as a climbing aid to ensure safe access for loading and unloading or for securing loads on the roof surface.

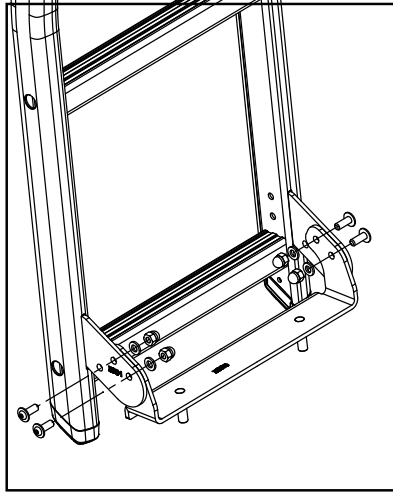
2	M6x16 8 Nm

Ø 12 / Ø 6,4

M6
